# 狮尾河流域地质灾害治理防护堤工程 施工设计问题讨论

王新建, 闫新亮, 李 锋

(北京中色资源环境工程股份有限公司, 北京 100012)

**摘要:** 云南省云龙县狮尾河流域地质灾害治理防护堤工程的施工设计存在不少问题, 特别是河道地形变化和防护堤越过已建固床坝这两个问题, 严重制约着施工进度, 影响着施工质量和工程安全。在分析原施工设计存在的问题的基础上, 提出了切实可行的解决办法, 并取得了良好的治理效果。

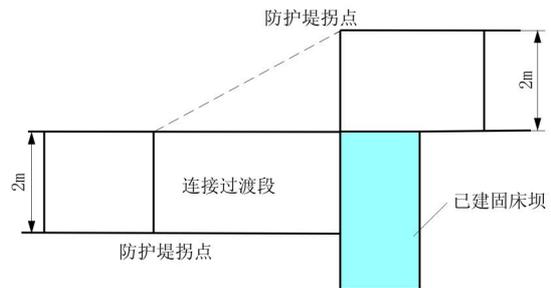
防护堤的修筑会经过数座已建固床坝,如按设计要求,防护堤高度不低于河床以上2 m,(以图3为例)将导致整段防护堤坡降的大幅度变化,不利于水流流出,可能会引起水流冲向两侧,不利于边坡的稳定。

图3 固床坝处防护堤

经过与设计单位协商,采取控制衔接段斜坡比率的方法,两端仍然按照设计的外露高度 2.0 m、埋深 1.5 m 设置防护堤。一般比率设置为 1: 0.75。同时,将底部固床坝上部钻孔植入连接筋,一般采用  $\text{Ø}16\text{ mm}$  的螺纹钢,间距符合设计,纵向间距 50 cm,横向间距 60 cm,植入坝体 30 cm,外露 50 cm。

如将此两段直接连接起来,既能保持坡降的连续性,也能保证美观,如图 8 所示。

根据实际测量两段高差,按照斜坡斜率 1: 0.75 的设置,连接长度一般在 15 ~ 20 m。增加工程量有限。

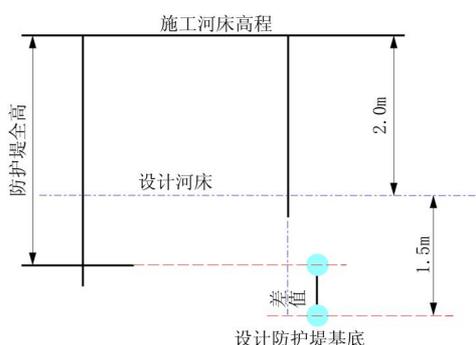
按设计要求,防护堤埋深 $\leq 1.5\text{ m}$ ,设计文件中已明确给出防护堤基底高程,经实测,对原地面到河床高差数值的测量后发现,如果按设计文件中防护堤基底高程施工,将会不满足埋深 $\leq 1.5\text{ m}$ 这个条件,如图4所示。

如果按此设计施工,设计防护堤基底高程与实际防护堤基底可能会产生一定的差值。这个差值

图 4 基底产生的设计差值

可能不固定,有些比设计值大,有些会比设计值小。具体见表 1。

因为勘查设计的时间与施工时间的相距较远,地形变化比较明显,所以这种变化非常正常。经过设计单位和建设方同意,我们确定了工作原则,重新进行了测量,点位不变,重新测定河床高程,按照施工图确定的外露高度和埋深重新确定,防护堤的高程包括顶面高程和底面高程,经设计代表同意,重新

绘制设计变更施工图。

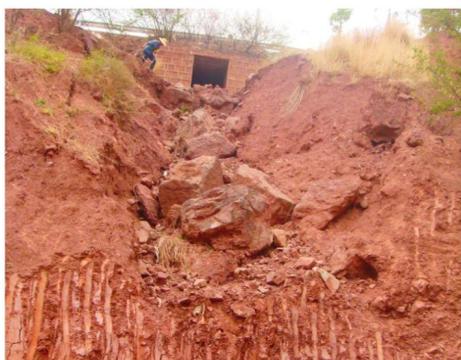
防护堤 F8—F9 段及 F40—F41 段公路涵洞与此两段防护堤形成直接对冲,可能对防护堤造成破坏。如图 5 所示。

图 5 对接公路涵洞

一般应采取连接措施与防护堤有效地连接,保证防护堤的稳定。

横跨公路的涵洞边坡很陡,水流很急,对连接狮尾河河道会造成很大的冲刷,而且还会有短距离的泥石流滚落,不利于防护堤的稳定。

经过与设计方设计代表充分协商,最后确定了采用跌水排水沟连接狮尾河河道的方式连接,连接采用浆砌石铺砌,具体见图 9。

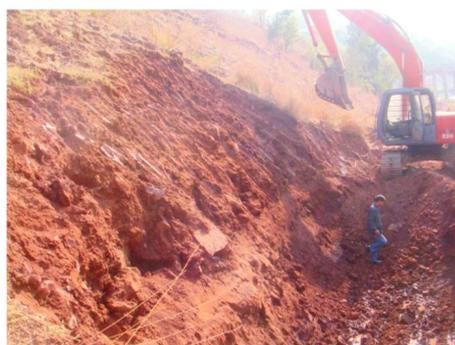
其中有一座大桥横跨狮尾河,大桥建成后,造成局部高大陡的边坡,按照常规的设计尺寸(上宽 800 mm,下宽 1680 mm 的尺寸,深度 3.5 m)无法满足防护堤稳定性的要求。

原因有 4 个:(1)原来大桥下游 50 m 范围内填筑的土质边坡较陡,根据实测应该在 1: 0.5 以上;(2)填方高度有 10~15 m 高;(3)上方为公路,动荷载较大;(4)防护堤基础开挖不在填方边坡坡脚以外,在坡脚里边约 3~5 m,造成填方坡率更陡,实测坡率 $> 1: 0.75$ 。

以上原因造成该处防护堤不稳定,进而会影响黄金公路(即跃龙公路)的安全。如图 6 所示。

图 6 高大陡边坡防护堤

对于该处的危害治理,建设方和设计方非常赞同,提出了相应的修改意见。一般对防护堤的形式宽度和高度进行了相应的调整。具体见图 10。

本段防护堤长 20 m,采用 C25 毛石混凝土砌筑防护堤;从图 10 可以看出,顶宽变成了 1200 mm,底宽变成了 2667 mm,最重要的是底部采用了斜面坡度,坡度为 0.1: 1,由此引起总高度变为 4222 mm,

迎水面由直立改为1:0.1的坡度,背水坡改为1:0.25的坡度。

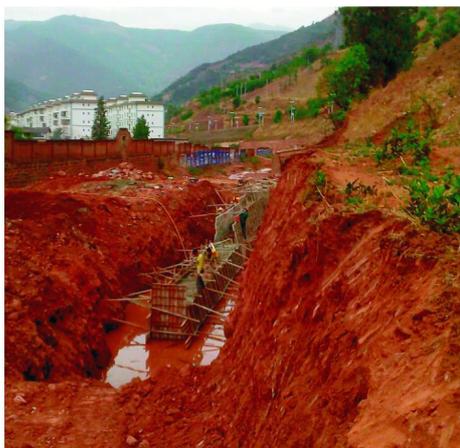
防护堤位于狮尾河两侧,地下水丰富(见图 7),设计中并未采取有关的设计措施,而是直接倾倒入毛石混凝土。这样造成基底应力不达标,影响防护堤的稳定,长期会造成防护堤的断裂。按照施工规范要求,如此的基底应该设计增加基底应力的措施。

图7 地下水丰富

碎石垫层、贫混凝土垫层、砂垫层,我们根据地质情况选用了碎石垫层,既增加了防护堤的稳定性,又能给建设方节省资金。

垫层厚度一般采用20 cm,表面5 cm厚度采用粒径 $< 10\text{ mm}$ 的碎石,下部15 cm厚度采用20~31.5 mm的碎石,摊铺均匀,夯实。

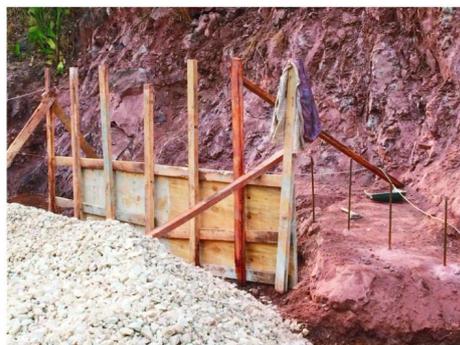
图11 施工效果

狮尾河上游 F49—F56 段遇到了岩石基底,设计上未采取有效的施工措施,这样造成防护堤与基岩不能有效地连接在一起,不利于防护堤的稳定,特别是该处位于河道转弯处,水流急速,容易引起防护堤的损坏。

(1)冲洗岩石面,保证无锈污等附着在岩石面,光滑岩面要凿毛。

(2)连接筋采用 $\text{Ø}16\text{ mm}$ 的Ⅱ级钢,采用 $\text{Ø}22\text{ mm}$ 钻头钻孔,冲洗洁净,用42.5水泥浆液灌满,然后插入加工好的钢筋。应保护连接筋在水泥浆终凝前不受到碰撞。

(3)连接筋的布置纵向为50 cm,横向布置根据高程位置布置2~4排,呈梅花形布置。施工中根据原堤身的实际情况,纵向间距可以做适当调整,但最大不能超过50 cm,可以适当加密。

(4)连接筋横向间距根据不同高程面的位置,间距一般为60 cm,布置1~2根。

(5)钢筋外露长度为50 cm,埋深为30 cm,总长度为80 cm。

施工效果见图11。
