# 生态修复对策在崩塌地质灾害防治中的应用

**摘要:**山区大部分公路是削山填谷而建成的,由于建设初期生态保护意识的缺乏,致使公路沿线出现了很多裸露的高陡岩质边坡,从而导致各种地质灾害特别是崩塌、滑坡、泥石流等灾害非常发育。本文以省道302沿线(河南省林州市马安山村段)的一处崩塌地质灾害隐患点为例,在充分了解了崩塌危岩体的工程地质条件、水文地质条件、节理发育情况以及稳定性的基础上,采用生态保护修复理论,将崩塌地质灾害防治体系融入到生态景观修复规划中,完善治理区内生态系统的自我恢复能力和防护功能,从而达到防灾减灾生态景观恢复的目的。

## Application of ecological restoration strategy in geological disaster prevention and control of collapse

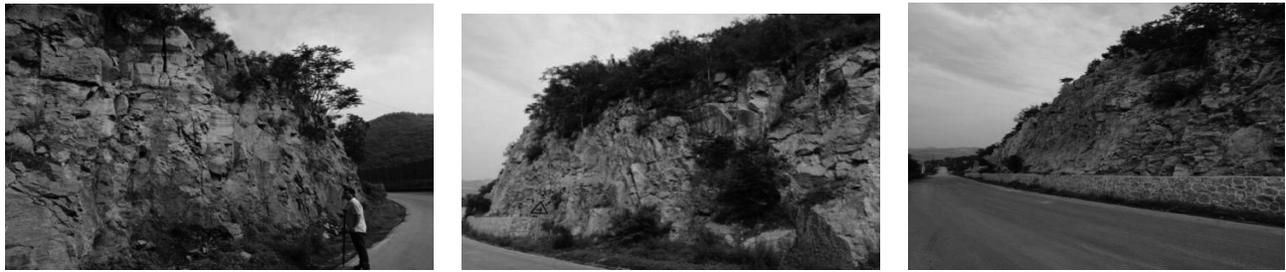
图2 危岩体照片

治理区范围总面积为18389.58 m<sup>2</sup>,整体地形坡度约11°~26°,最高标高494 m,最低标高370 m,相对高差为124 m。治理区内道路一侧山坡,高14~16m,坡角60°~72°,山坡裸露山体在自然条件下严重风化,沿线形成了多处危岩体,如图2所示。危岩体特征如表1,这些危岩处于斜坡顶部,临空条件好,抗风化能力和岩石强度低,伴随着大量裂缝贯通,危岩体已具备产生崩塌的条件。一旦发生崩塌破坏,会危及过往行人、车辆和南侧建材厂区。

危岩体编号	位置坐标(2000坐标)	规模(长×宽×高)/m	特征	体积/m <sup>3</sup>
W01	X=3972776.08 Y=38505074.71	3×6×5	风化程度高,节理发育,较为破碎,并且局部石块易掉落	90
W02	X=3972676.96 Y=38505041.32	6×4×4	特征描述	96
W03	X=3972635.25 Y=38504921.96	5×5×6	风化程度中等,但裂缝发育明显,上下贯通,局部石块极易掉落	150
合计				336

(a)危岩体1

(b)危岩体2

(c)危岩体3

经现场调查,崩塌危岩体主要位于省道302(河南省林州市马安山村段)一侧山体中上部位,受裂隙和下部岩腔影响,高悬于陡岩上端和岩腔上部的危岩体经常会发生掉落,从而导致卸荷裂隙不断加宽变深,长度一般达到3~5 m,宽2~50 cm。随着时间的推移,裂隙逐渐发育切割整个危岩体,危岩极易在重力作用下脱离母体发生坠落式失稳崩塌。根据现场查看,山体处于欠稳定状态的危岩主要有3处。结构特征分别为:危岩所在山体产状 $320^{\circ}/5^{\circ}$ ,山脚

根据治理区的工程地质条件和地质环境问题,为了确保治理后边坡的稳定性及修复后自然景观的协调性,本设计拟采取削坡卸载危岩体的方式将省道一侧陡直边坡和存在有危岩体的部位设计为阶梯型。另外,由于本治理区一侧道路位于一个S形弯道处,影响行车视线,经常发生交通事故。所以本工程要在治理崩塌地质灾害隐患的同时,也要应当当地交通主管部门的要求,缓和弯道。因此,在进行危岩体清理的同时需要将弯道中心部位的山体往后退,

陡直的岩质边坡由于坡面陡峭光滑、无法留存植物生长所需要的营养物质,所以,要想进行生态修复,必须为植物的生长提供一个良好的生长条件,台阶上必须有植物赖以生存的生长基质<sup>[7]</sup>。通过搜集国内外针对此类问题的研究现状并结合本工程的特点,最终确定将治理区设计为阶梯型,如图4,即以开挖、填埋等方式将坡面修整为台阶型。本工程以路面上方第一个台阶设计高程为施工基准面,每7 m高设置一个4.5 m宽的平台,斜坡坡度根据山势从60°到70°不等,施工基准面以下平台随路面高程随坡就势,斜坡高度从0~7 m不等。修整好台阶之后,用修整台阶剩余的石材根据覆土厚度在每级台阶上砌筑挡土墙和排水沟,然后在每一级台阶上覆土、植树、种草,每级台阶靠近斜坡位置种植藤蔓类植物,当藤蔓植物长大时可以覆盖整个斜坡开采面<sup>[8]</sup>。

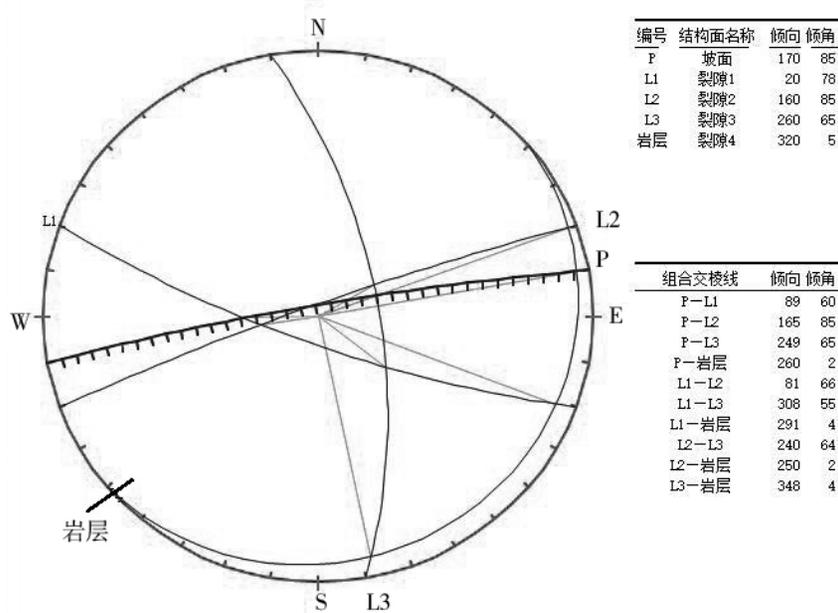
图3 项目区危岩边坡赤平投影

根据岩体结构特征做了赤平投影分析,如图3。通过赤平图投影分析可知,危岩体被各个结构面切割成块体,结构面L2与L3组合形成产状为 $240^{\circ}/64^{\circ}$ 切割块体,方向与所在山体的坡向斜交,倾角小于坡角,但由于结构面没有贯通,结构面交线在边坡上没有出露,危岩体处于欠稳定状态。危岩体受降水、风化作用的影响,在重力等作用下易发生崩塌破坏,其破坏模式为坠落式崩塌。崩塌危岩体严重威胁到过往行人和车辆的安全。
