# 基于生态协调的景区崩塌地质灾害综合治理

## ——以北京石门山景区为例

## Comprehensive management of collapse geological hazards in scenic areas based on ecological coordination: A case study of Shimenshan scenic area, Beijing

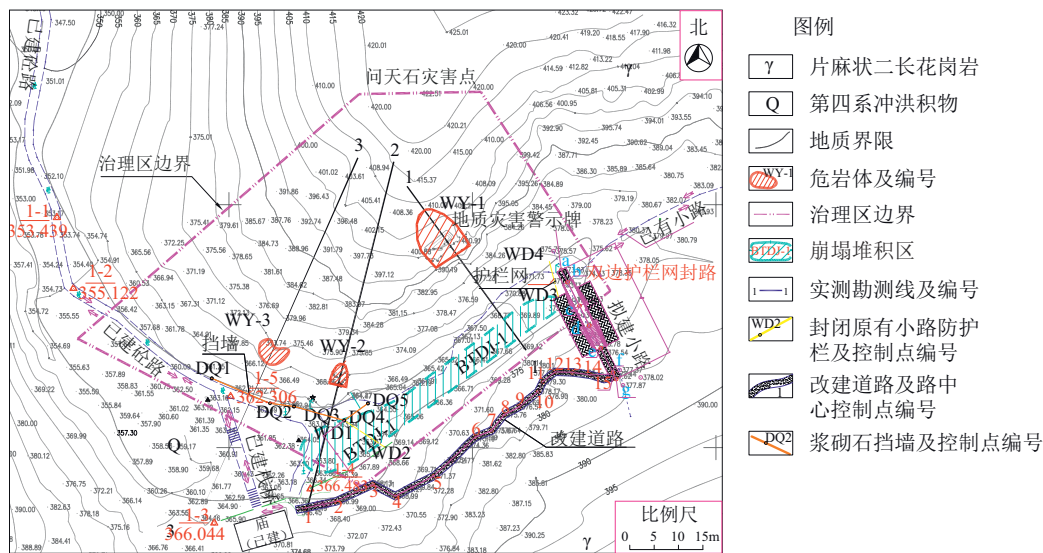
Fig.1 Geological sketch of exploration and engineering treatment of collapse disaster sites

山坡基岩裸露,岩体节理裂隙极为发育,存在3处危岩体(WY-1、WY-2、WY-3),坡脚及谷底处堆积大量崩塌堆积物。危岩体WY-1位于山坡中上部,WY-2位于山坡中下部,WY-3位于山坡中部。本灾害点3处危岩体总体积约 $368.5\text{ m}^3$ ,为小型崩塌。详见图1、表1、图2。

5段、7~10段道路宽度为1.5 m,5~7段、10~15段道路宽度为1.2 m(参见图1)。

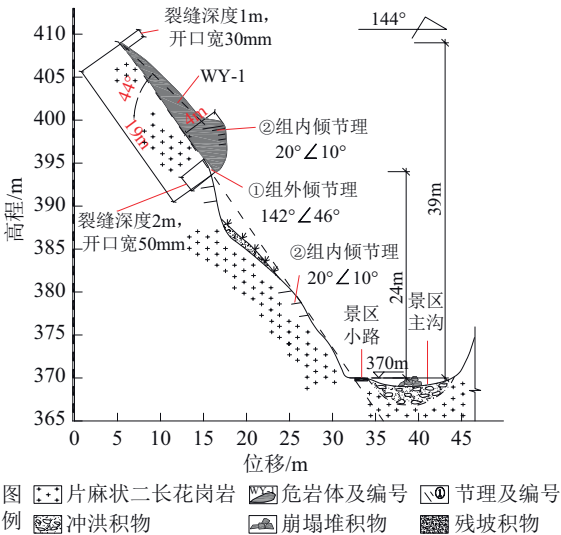
图 3 WY-1 危岩体地质剖面(1-1 剖面)  
Fig.3 Geological profile of dangerous rock mass WY-1 (section 1-1)

(1)WY-1危岩体:危岩体及其边界发育3组优势节理(图3)。①外倾节理:产状 $142^{\circ}\angle 46^{\circ}$ ,密度

2~3条/m,长度10~20 m,极为发育;②内倾节理:产状 $20^{\circ}\angle 10^{\circ}$ ,密度3~4条/m,长度1~5 m,较发育;③侧向节理:产状 $260^{\circ}\angle 80^{\circ}$ ,密度1~2条/m,长度5~10 m,发育一般。外倾节理自危岩体下端沿坡面向上完全贯通,并在危岩体上下两端经风化淋沥后均已发育成“楔形缝”,其稳定性主要靠两侧未

贯穿节理支撑,崩塌破坏模式为滑移式崩塌<sup>[8]</sup>。

WY-1危岩体在现状、暴雨、地震工况下均不稳定;WY-2危岩体在现状、暴雨工况下,稳定,在地震工况下,基本稳定;WY-3危岩体在现状、暴雨、地震工况下均稳定。结合危岩体节理裂隙、坡面产状、发育程度及坡底崩塌物堆积情况分析,3处危岩体稳定性与计算结果基本一致。

本次危岩体治理工程中,充分考量景区的生态协调性,针对不同危岩体采取相应措施:对于受 WY-1 危岩体崩落影响的区域,采取避让措施,设置与周边自然环境相融合的双边护栏网及警示牌,同

时封闭该段景区道路,禁止游人进入崩塌影响区;在危岩体对面山坡平缓区段,另建一条顺应地形的游园步道,实现工程建设与自然生态的和谐统一。WY-2、WY-3 危岩体当前处于稳定状态,在暴雨及地震条件下也能保持稳定或基本稳定,仅存在小块落石的可能性。考虑到景区景观要求和生态协调性,采取坡面清危、坡脚景区道路旁设置挡墙与警示牌相结合的综合治理措施。坡面清危时,遵循最小干预原则,精准清除浮动危石,最大程度保护原有植被和生态地貌;坡脚设置挡墙采用本土石材,与周边景观浑然一体,既有效阻挡小块落石,又成为景区生态景观的一部分;同时,设置警示牌,在提醒游人注意安全的同时,与周围环境和谐共生。

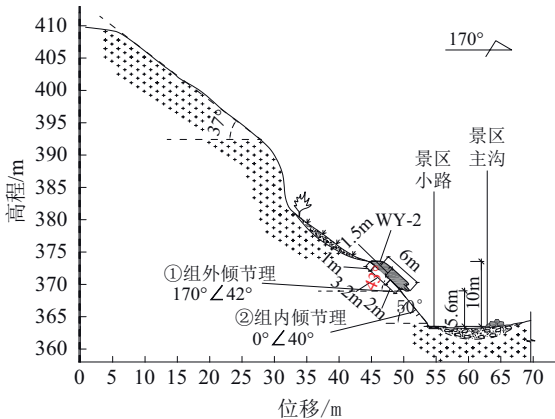
图 4 WY-2 危岩体地质剖面(2-2 剖面)  
Fig.4 Geological profile of dangerous rock mass WY-2 (section 2-2)

(2)WY-2 危岩体:危岩体及其边界发育 3 组优势节理(图 4)。①外倾节理:产状 170°∠42°,密度 7~10 条/m,长度 10~15 m,极为发育;②内倾节理:产状 0°∠40°,密度 2~3 条/m,长度 1~5 m,较发育;③侧向节理:产状 85°∠80°,密度 5~9 条/m,长度 5~10 m,发育一般。外倾节理自危岩体下端沿坡面向上完全贯通,破坏模式与(WY-1)相同,为滑移式崩塌。

挡墙距离坡脚1 m,I型挡墙位于WY-3危岩体下方的DQ1~DQ3段,长度约18.0 m;II型挡墙位于WY-2危岩体下方的DQ3~DQ5段,长度约16.7 m。墙面坡比为1:0.35;墙背坡比为1:0.10,挡墙基础底部铺砂浆垫层,垫层厚度10 cm;挡墙顶部采用20 cm厚C20混凝土压顶抹平,地基承载力 $\geq 150$  kPa。详见表7。

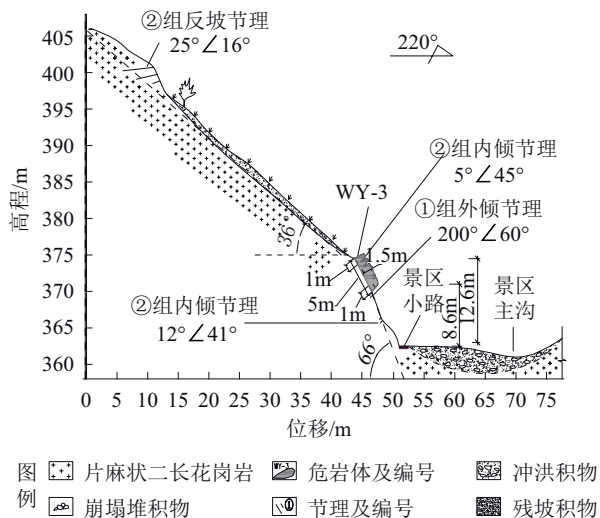
图 5 WY-3 危岩体地质剖面(3-3 剖面)  
Fig.5 Geological profile of dangerous rock mass WY-3 (section 3-3)

(3)WY-3 危岩体:危岩体及其边界发育 3 组优势节理(图 5)。①外倾节理:产状 200°∠60°,密度 2~3 条/m,长度 0.5~1.0 m,发育一般;②内倾节理:产状 5°∠45°,密度 3~5 条/m,长度 2~3 m,较发育;③侧向节理:产状 260°∠76°,密度 2~3 条/m,长度 1~2 m,发育一般。外倾节理产状与坡面基本一致,危岩体与坡面接触部位的两端可见短节理,无贯通现象,破坏模式为滑移式崩塌。

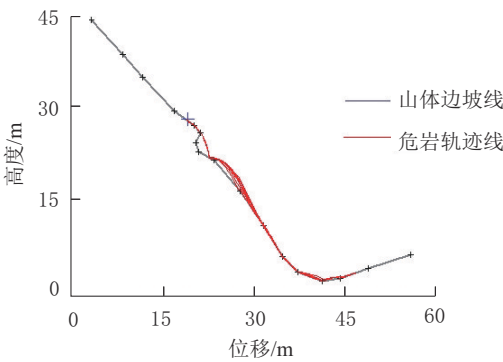
图 7 WY-1 危岩体崩塌落石运动轨迹

通过综合分析灾害点崩塌危岩体特征,选取WY-1危岩体的高位危岩进行运动轨迹计算。采用Rockfall软件模拟,WY-1危岩体松动岩块崩落的最大总动能为7228.41 kJ,最大弹跳高度为1.29 m,最大影响距离为27.3 m。本灾害点南侧坡脚下沟谷谷底宽度仅10 m,一旦发生危石崩落就会危及到景区步道及游人的安全<sup>[10-11]</sup>,见图7、表5。

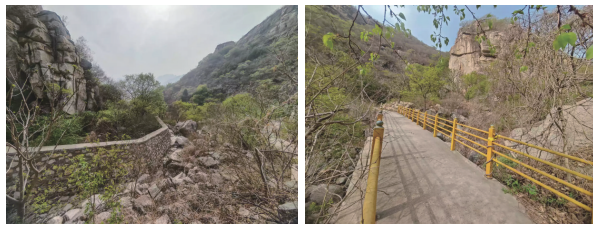
图8 治理效果

在景区地质灾害综合治理中,通过科学避让、设置挡墙、优化步道的组合式治理方案,既有效阻隔崩塌落石,又通过优化步道,使游客安全感与游览舒适度显著增强,实现“安全防护与生态景观协调统一”的治理目标。治理效果见图8。

(a) 竣工后的挡墙

(b) 改建的步道
