青海贵德地区 DR1 地热井井旁涌水原因分析 及处理工艺应用研究

摘要:地热资源属于清洁能源,主要通过地热井方式进行开发利用,成井工艺质量决定地热资源开发利用。贵德盆地 DR1 地热井由于成井时间较长,出现井旁涌水事故。本文详细分析了井旁涌水原因,采用合理方式成功处理涌水事故。为类似地热工程提供借鉴。

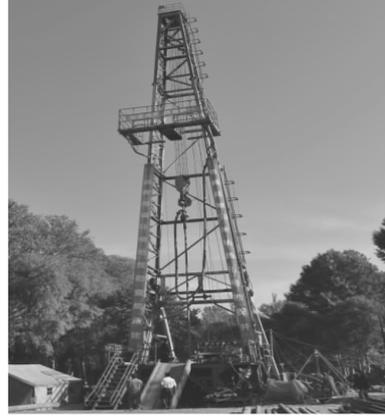
图 1 BSZ3200 型钻机施工现场

该地热井选用 BSZ3200 型钻机施工(见图 1)。

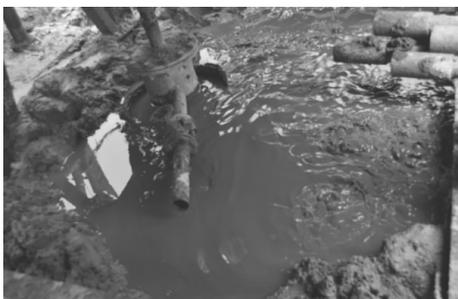
图 3 DR1 地热井井旁涌水

该地热井竣工移交地方后,于 2015 年 3 月发现在该地热井旁 3 m 处有涌水现象发生(见图 3),现场测量涌水量为 100 m³/d。根据涌水现象进行分析,可能出现涌水原因有两种情况。

(1)第一种情况,上部 $\Phi 273$ mm 套管腐蚀或破损造成的涌水。套管破损的原因一般为:①套管固井时,因泥浆密度较高而产生串浆,对于固井质量较差的部位,在钻杆抽击或钻头敲击下,管体破损;②拉槽破损;③提钻过程中,钻头将公扣处管口卷起;④抽水过程中,热潜泵泵头敲击^[11]。

(2)第二种情况, $\Phi 273$ mm 套管管外地层涌水,地热井 0~38.35 m 为第四系砂卵石层,没有好的隔水层,长期地下水掏蚀作用,地层中粉细砂流失导致地下水上涌,造成井旁涌水现象。

由此确定,井旁涌水主要是上部 $\phi 273$ mm套管27 m左右套管之间连接处腐蚀或破损造成的涌水。

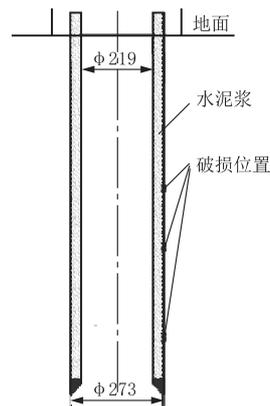
图 4 第一修井方案示意图

(1)第一处理方案(管内止水法):若套管破损范围在 0~20 m 范围内建议先做孔内影像以确定破损位置(见图 4)。

具体步骤:①下入 $\Phi 219$ mm 套管,下入深度大于 $\Phi 273$ mm 套管腐蚀或破损位置;② $\Phi 219$ mm 套管下部进行膨胀橡胶海带法止水;③检查止水效果良好后,使用泵入法由 $\Phi 273$ mm 套管与 $\Phi 219$ mm 套管间隙注入水泥,水泥由套管破损位置返出为准,封闭全部环状间隙直至孔口。

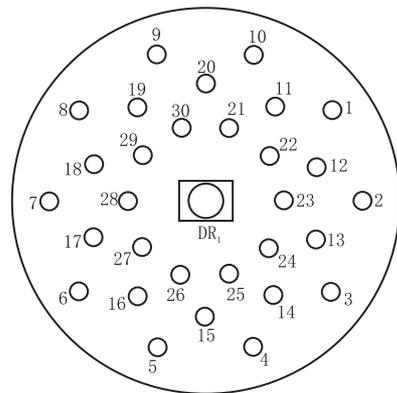
图 5 第二修井方案示意图

(2)第二处理方案(帷幕灌浆法):若 $\Phi 273$ mm 套管外部地层由于第四系孔隙潜水长期掏蚀作用形成涌水通道造成涌水(见图 5)。

处理步骤:①以该地热井为中心,直径范围 10

m内,打8~30个小孔,孔深7~10 m,孔径60 mm,小孔以梅花环状绕于地热井周围;②小孔内下入1 in 钢管;③地热井内下入水泵,将水位抽至10 m以下;④待水位下降至10 m以下时,采用泵入法通过钢管注入水泥浆,以达到对地热井套管周围涌水地层的封闭。

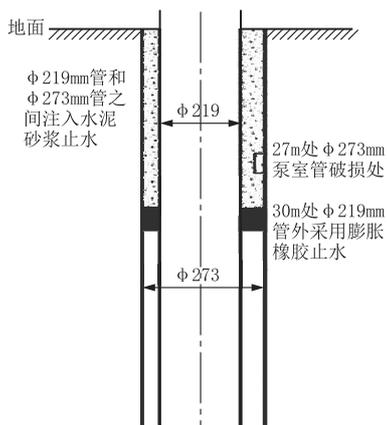
图6 DR1井修井工艺示意图

首先采用第一种修井方案,将60 m³/h深井水泵下至 $\phi 273$ mm套管内50 m进行抽水试验,当井内水位下降值27 m时,井旁涌水现象消失。

其次,根据套管破损位置,下入30 m $\phi 219$ mm套管,底部进行膨胀橡胶海带托盘止水,等待膨胀橡胶膨胀48 h后,检查止水效果(见图6)。

最后,在 $\phi 273$ mm套管与 $\phi 219$ mm套管间采用优质水泥封固止水,使用高压泵注入水泥浆返至井口为止,封闭全部环状间隙直至孔口。
