水下摄像和**高强灌浆**在**预应力管桩承载力不足**处理中的应用

摘要: 高强预应力混凝土管桩(PHC)具有质量预可视、**高强环保**、**施工高效灵活**等特点,在目前雾霾严重的北方高层建筑施工中得到了广泛应用。本文通过河南某小区高层住宅楼管桩工程施工实例,介绍了管桩施工过程中由于施工、地层等原因造成的承载力不足问题,在采用低应变等常规检测手段无法准确判定原因的情况下,利用水下摄像技术准确判定问题所在,并采用复压、**高强灌浆**等方法处理的过程,为类似工程的处理提供一定的参考价值。

Application of underwater photography and high strength grouting in the treatment of insufficient bearing capacity of prestressed pipe piles

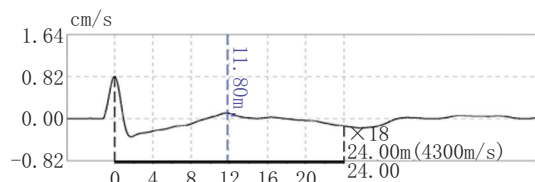
图1 合格桩(115号桩)小应变曲线

Fig.1 Small strain curve of qualified pile (115#)

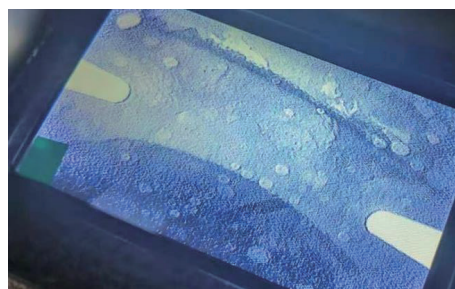
图3 合格桩(115号桩)水下摄像

Fig.3 Underwater photography of qualified pile (115#)

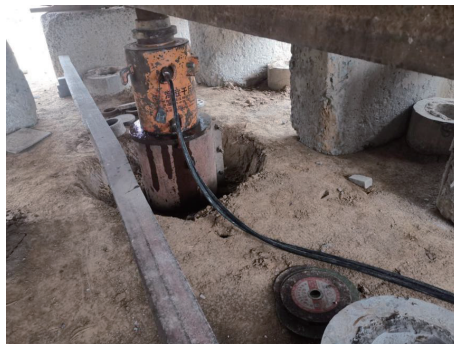
图8 钢抱箍抱紧桩头

逐桩进行复压(见图9)。由堆重平台提供试验

Fig.8 Steel hoop was used to hold the pile head tightly

反力,通过次梁、主梁、千斤顶把荷载作用力施加到桩头箍上,采用1~2台液压千斤顶对试桩施加荷载,千斤顶通过高压油管与一台DBD型高压油泵相联接组成加载系统,通过高压油泵对千斤顶进行供油,施加荷载的大小通过与加载系统相联的油压传感器进行控制,油压传感器已进行过标定,复压施工压桩力取极限承载力的80%,即1920 kN。当复压压力达到并且沉降量稳定后,根据沉降情况稳压1~2 h^[14]。
