# 斜撑内支撑环在高陡危岩崩塌治理工程中的应用

**摘要:** 本文研究的危岩体处于一座小型古亭下方的地基部位, 在保护古建的前提下, 治理危岩体的难度明显增大。由于危岩体位置高陡, 其下方已形成倒三棱锥形崩塌岩腔, 并且危岩体所在岩石陡壁坡脚处为石景山古建山体特色景观公园的景观小路, 以上因素对危岩体的治理提出了严峻挑战。经多方案比选, 最终采取了在危岩体下方采用工字钢斜撑内支撑环治理措施。经实施及竣工后观察, 该措施对小型古亭地基的保护及治理效果良好。本研究对于类似特殊条件下的危岩治理工程具有一定借鉴作用。

## Application of inclined bracing inner support ring in high and steep dangerous rock treatment engineering

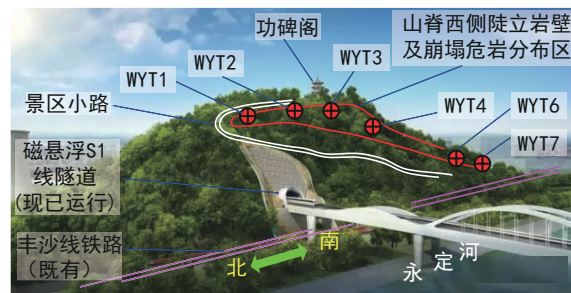
图1 山脊西侧陡壁地质灾害分布及周边环境

Fig.1 Geological hazards distribution and surrounding environment of the steep wall on west side of ridge

石景山山体主体走向为NW-SE,在山脊西侧附近分布着平行于山脊的陡立岩壁,长度约170 m,岩壁上节理裂隙极为发育<sup>[8]</sup>,在岩壁表面及浅部形成4个危岩带及6个危岩体,如图1所示。危岩体编号分别为WYT1、WYT2、WYT3、WYT4、WYT6、

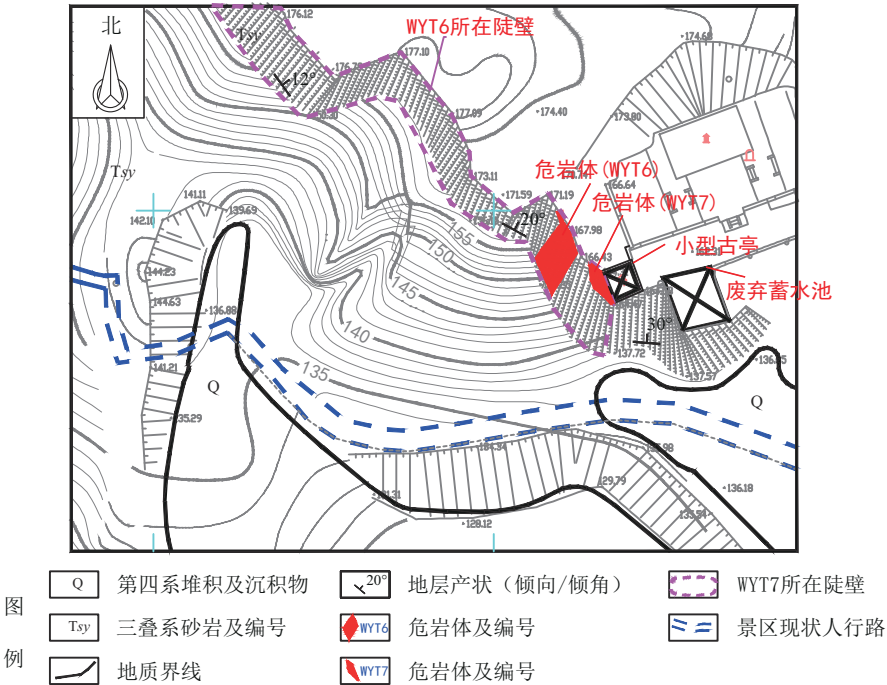
图2 危岩体(WYT7)附近地形地质环境

Fig.2 Terrain and geological environment of dangerous rockmass (WYT7)

危岩体(WYT7)所在陡壁为陡立岩柱,外露面为西壁及南壁,西壁坡面产状为 $210^{\circ}/80^{\circ}$ ,南壁坡面产状为 $115^{\circ}/85^{\circ}$ ,两壁交角近 $90^{\circ}$ ,柱体体积约 $868\text{ m}^3$ (东界按最近侧结构面<sup>[8]</sup>考虑);危岩体顶标高162.20 m(小型古亭基底标高),底标高138.11 m,危岩体顶面距下方景观小路地面高度为24 m。景观小路从岩壁下方附近经过。如图2所示。

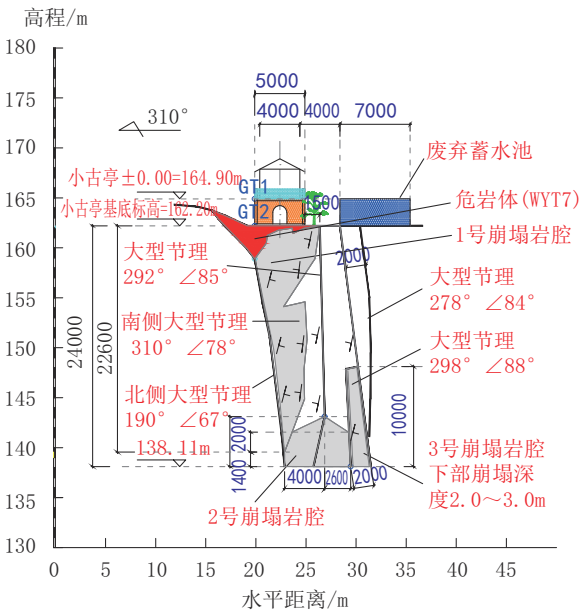
图3 危岩体(WYT7)所在西壁正立面

Fig.3 Front elevation of the western wall where the dangerous rockmass (WYT7) is located

危岩体(WYT7)位于小型古亭所在岩柱的西壁北缘顶部,目前呈悬空状态,悬空最大进深2~3 m,小型古亭西侧基础局部已处于凌空状态,如图3所示。北侧边缘基本被大型节理切割贯穿<sup>[8]</sup>,其产状 $190^{\circ}/67^{\circ}$ ,南侧边缘被大型节理切割贯穿,其产状 $310^{\circ}/78^{\circ}$ ,所在西壁坡面产状为 $210^{\circ}/80^{\circ}$ ,地层产状 $5^{\circ}/30^{\circ}$ 。

危岩体(WYT7)所在陡壁(岩柱)外立面上存在3处崩塌岩腔<sup>[1]</sup>,如图3、5所示。其特征如下:

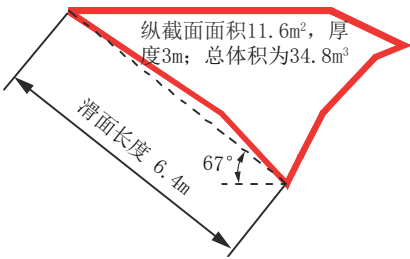
图4 危岩体(WYT7)整体形状概化图

Fig.4 Generalized shape map of the dangerous rockmass (WYT7)

及计算,将其近似看成是一个向南西下侧滑移的危岩体,形状近于两侧面互相平行的三角形立方体,如图4所示。属于滑移式破坏模式,以此剖面为准,滑面按完全贯通考虑,长度6.4 m,滑面倾角67°,危岩体

纵截面面积11.6 m<sup>2</sup>,厚度按岩腔最大进深3 m考虑,总体积为34.8 m<sup>3</sup>,密度2.98 t/m<sup>3</sup>,总质量103.7 t。

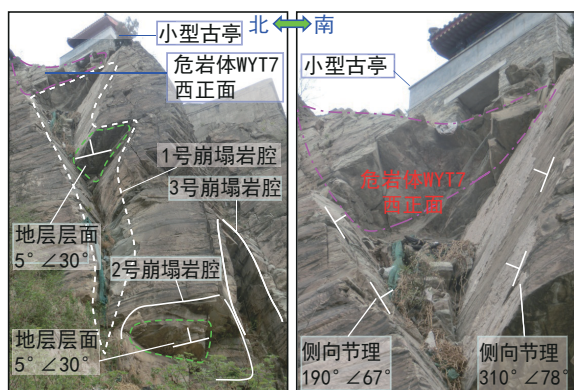
图 5 危岩体 (WYT7) 西正面全貌图及近视图

Fig.5 Dangerous rockmass (WYT7): general view and close view of the west front

1号崩塌岩腔:在小型古亭所在岩柱的西壁北缘,存在自上而下的崩塌岩腔,该岩腔上下高度约20 m,上宽下窄,上深下浅,呈倒三棱锥形,上部最

大宽度约 4 m, 岩腔最大进深 2~3 m, 小型古亭西侧基础部分已处于凌空状态。

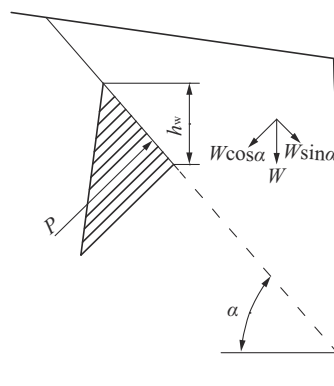
图 6 滑移式危岩体稳定性计算模型(后缘无陡倾裂隙)

Fig.6 Stability calculation model of the sliding dangerous rockmass (without steep fracture at back edge)

后缘无陡倾裂隙(滑面较缓)时, 危岩体稳定性按下式计算:

$$F = \frac{(W \cos \alpha - Q \sin \alpha - P) \tan \varphi + cl}{W \sin \alpha + Q \cos \alpha}$$

式中:  $F$ ——危岩体稳定性系数;  $l$ ——滑面长度, m, 本工程按裂隙通长贯通考虑;  $P$ ——后缘裂隙水压力, kN/m,  $P = 0.5 \gamma_w h_w^2$ ;  $\gamma_w$ ——水的重度, N/m<sup>3</sup>;  $h_w$ ——裂隙充水高度, m, 天然时取 0.2 $l$ , 暴雨时取 0.5 $l$ ;  $Q$ ——地震力, kN/m,  $Q = \zeta_e W$ ;  $\zeta_e$ ——水平地震系数, 根据《建筑边坡工程技术规范》(GB 50330—2013)表 5.2.6,  $\zeta_e$  取 0.050;  $c$ ——后缘裂隙粘聚力标准值, kPa, 本工程按裂隙通长贯通考虑;  $\varphi$ ——后缘裂隙内摩擦角标准值, (°), 本工程按裂隙通长贯通考虑;  $\alpha$ ——滑面倾角, (°);  $W$ ——危岩体自重, kN/m。

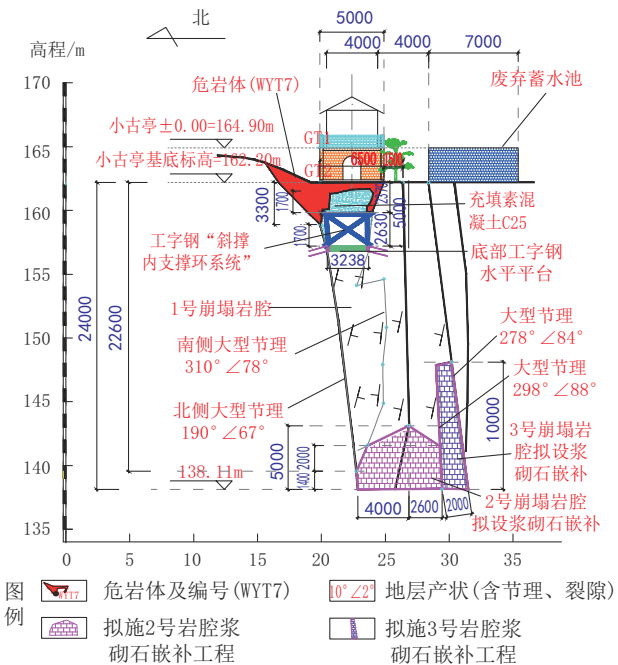
图7 危岩体(WYT7)治理工程立面图

Fig.7 Elevation of dangerous rockmass (WYT7) treatment engineering

最终确定治理方案为:在危岩体下方的悬空区,采用斜撑内支撑环进行治理,对2号和3号崩塌岩腔采用浆砌石嵌补工程进行治理,如图7所示。

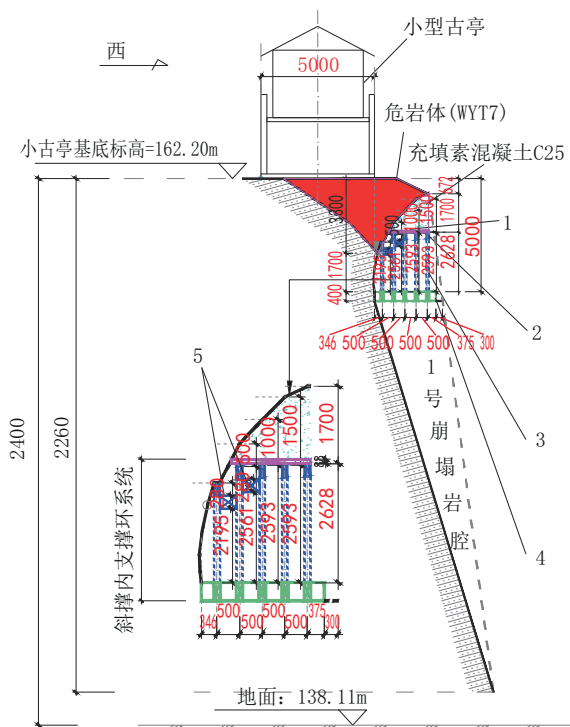
- 1—16号工字钢: @360mm平行排列布设。其与下方28b顶梁工字钢相焊接; 其上方铺设并焊接钢板, 板厚5mm
- 2—28b工字钢: 顶部水平布设, 并与下方斜撑、侧面
- 3—28b工字钢: 上下斜撑+侧面立柱底部工字钢水平平台构成
- 4—40b工字钢: 由内向外平行排列水平梁5@500mm+南北两侧面贴岩壁布设水平梁各1根
- 5—28b工字钢: 将相邻支撑环相焊接, 南北两侧各1件

图 8 危岩体(WYT7)治理工程纵剖面图  
Fig.8 Profile of the dangerous rockmass (WYT7) treatment engineering

底部工字钢水平平台属于工字钢斜撑内支撑环的施工起始工作平台,同时对竖向斜撑的下端基

岩卧槽起必要的保护,并具有一定的抗剪作用。如图 8、图 9 所示。

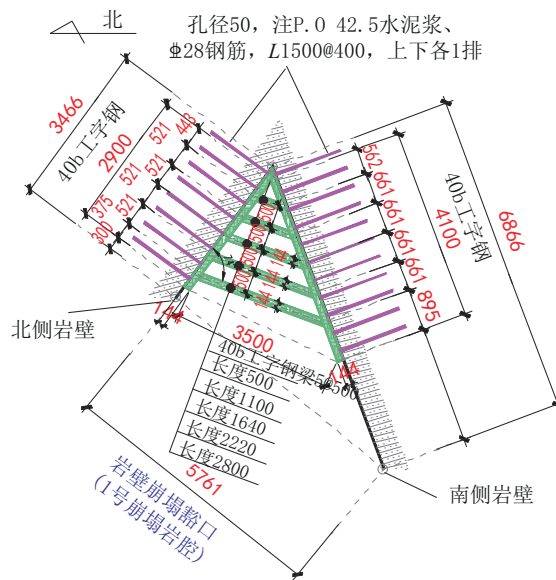
图 9 危岩体(WYT7)底部工字钢水平平台平面图  
Fig.9 Plan of bottom I-steel horizontal platform of dangerous rockmass (WYT7)

(1)锚杆布设:在施工起始工作平台位置(即小型古亭基底以下约 5 m 位置),于南北两侧岩壁水平布设上下 2 排锚杆,向下孔斜 15°,孔径 50 mm,孔深 1500 mm,相邻孔水平间距 400 mm,上下间距 400~

450 mm,植入 $\Phi 28$ (HRB400)钢筋,孔内钢筋长度 1500 mm(外露 500 mm),孔内注入 P.O 42.5 水泥浆,水灰比 0.5~0.55。

(2)沿上下 2 排锚杆的中间空挡部位,紧贴岩壁安装 40b 工字钢(须按立式安装),南北侧壁各 1 根,工字钢与上下排锚杆钢筋相焊接,采用双面焊。

(3)在 2 根贴壁工字钢之间的空挡部位,由内向外水平立式安装 40b 工字钢(均在同一平面内),共计 5 根,相邻中心间距 500 mm。5 根工字钢与 2 根贴壁工字钢之间的衔接采用双面焊,缝隙较大时采用双面贴加劲板焊接。

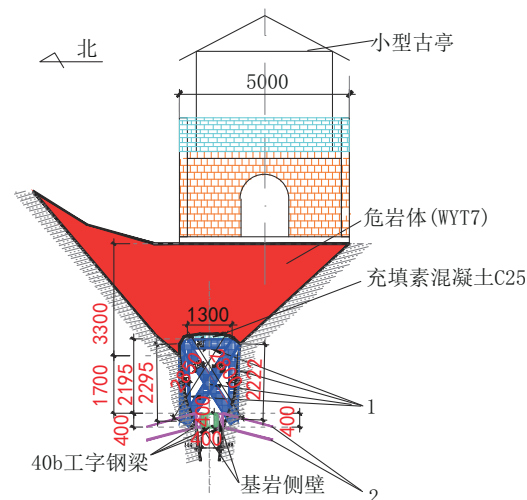
图 10 危岩体(WYT7)治理工程第 1 道支撑环  
Fig.10 The first support ring of the dangerous rockmass (WYT7) treatment engineering

- 1—28b工字钢梁,立柱外侧及顶梁上方铺设并焊接钢板,材质Q235,板厚5mm,板后、板顶空隙采用C25素混凝土充填
- 2—孔径50,注水泥浆,  $\Phi 28$ 钢筋, L1500@400(侧向固定沿侧壁的水平工字钢梁)

每 1 个斜撑内支撑环由 2 根上下斜撑及顶部水平梁、左右两侧各 1 根立柱组成,均采用 28b 工字钢,支撑环整体直立,斜撑下端须进入侧壁基岩(新鲜砂岩或微风化砂岩) $\nless 100\text{ mm}$ ,且实际卧槽尺寸 $\nless 300\text{ mm}\times 300\text{ mm}\times 300\text{ mm}$ 。支撑环由内向外共计 5 道,相邻支撑环之间中心距 500 mm,除最内侧支撑环顶梁标高明显偏低外,其余 4 道支撑环顶梁标高基本相近。如图 10~13 所示。

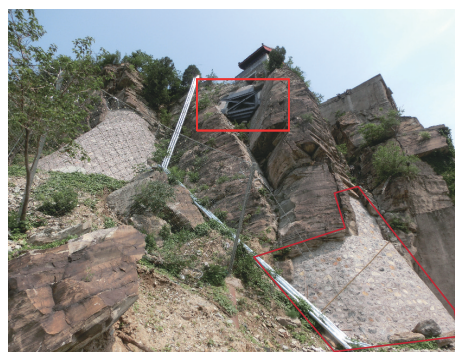
图14 危岩体(WYT7)斜撑内支撑环治理工程竣工效果(远观)

Fig.14 Completion effect of the inclined bracing inner support ring for the dangerous rockmass (WYT7) treatment engineering

自2019年3月至2019年7月,完成了该危岩体的治理施工工作,并于2019年7月31日完成施工验收。至今已5年,小型古亭下方的危岩体稳定,危岩体下方的斜撑内支撑环治理工程效果较好<sup>[15-16]</sup>,如图14、图15所示。

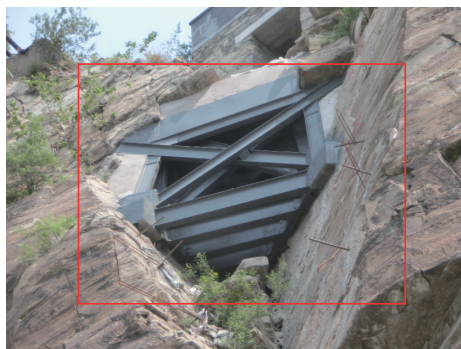
图15 危岩体(WYT7)斜撑内支撑环治理工程竣工效果(近观)

Fig.15 Completion effect of inclined bracing inner support ring for the dangerous rockmass (WYT7) treatment project (close-up view)
