# 基于生态协调的景区崩塌地质灾害综合治理

## ——以北京石门山景区为例

## Comprehensive management of collapse geological hazards in scenic areas based on ecological coordination: A case study of Shimenshan scenic area, Beijing

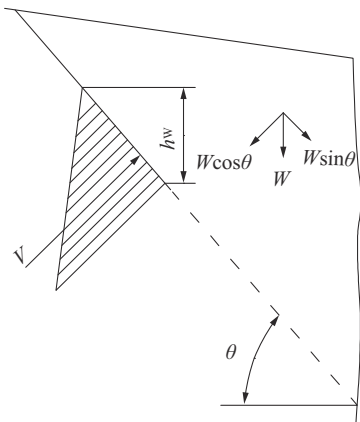
图 6 滑移式危岩稳定性计算示意(后缘无陡倾裂隙)  
Fig.6 Schematic diagram for stability calculation of slipping dangerous rock (no steep fracture at the back edge)

本灾害点危岩体失稳方式均为滑移式,本次采用“后缘无陡倾裂隙”(图 6)模型进行计算<sup>[1]</sup>。危岩体物理力学参数见表 2。
